LIÇÕES APRENDIDAS DA RUPTURA DE ALGUNS TALUDES.

Prof. Dr. Milton Assis Kanji

Escola Politécnica, USP. Consultor Independente.

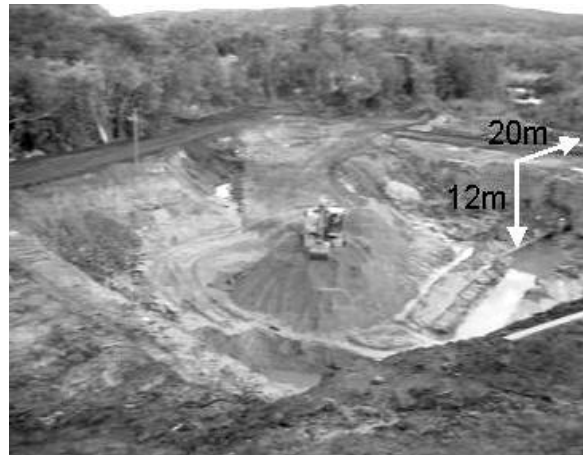
Trata-se da escavação para Casa de Força de uma PCH, onde ocorre arenito Botucatu sob derrames basálticos. A escavação da Casa de Força, situada junto ao rio e distante cerca de 20m do mesmo, tem 12m de profundidade, envolvendo apenas camada aluvionar com poucos metros de espessura, sobrejacente ao arenito. A borda da escavação situa-se a aproximadamente 20m do rio (Figura 1). O gradiente hidráulico médio é da ordem de 0,6, que pode ser considerado potencialmente gerador de “piping” em solos erodíveis.

Figura 1: Vista da escavação da Casa de Força.

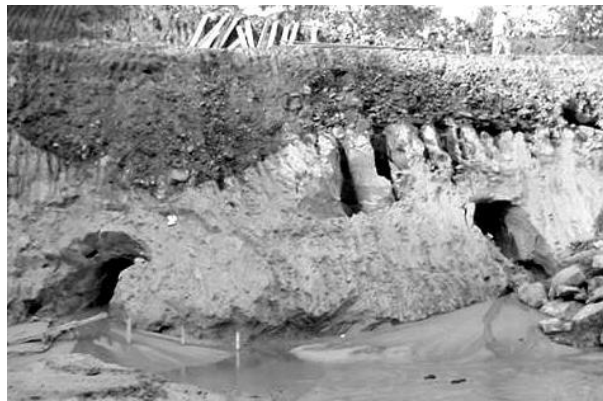
Surgiram túneis de erosão bastante extensos no arenito na base dos taludes escavados (Figura 2). O construtor lançou filtro invertido sobre a boca dos túneis, na tentativa de interromper o processo de erosão, mas alguns túneis retroagiram, alcançando o rio, provocando o colapso do teto do túnel com a formação de canal, e total inundação da cava (Figura 3). Foi necessário construir um extenso “cut off” para separar a cava do rio e esgotar a cava, para poder prosseguir com a construção da Casa de Força.

Figura 2: Túneis formados por “piping”

Portanto, a causa foi o alto gradiente hidráulico, conjugado com a erodibilidade do arenito. Curiosamente, os túneis de erosão iniciaram-se ao longo de fraturas do arenito, a partir das quais se alargaram formando os túneis em plena matriz rochosa.

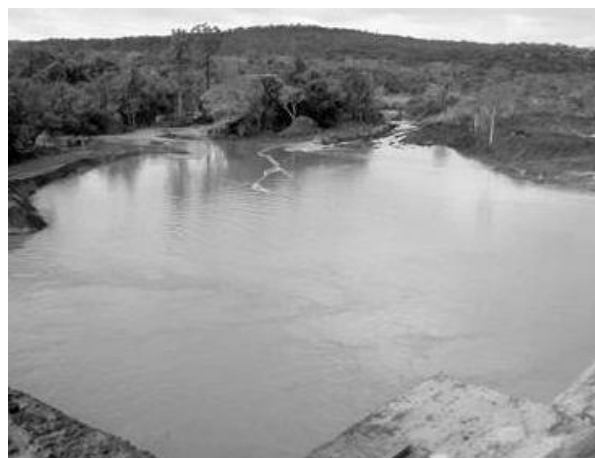
Figura 3: Inundação da Casa de Força

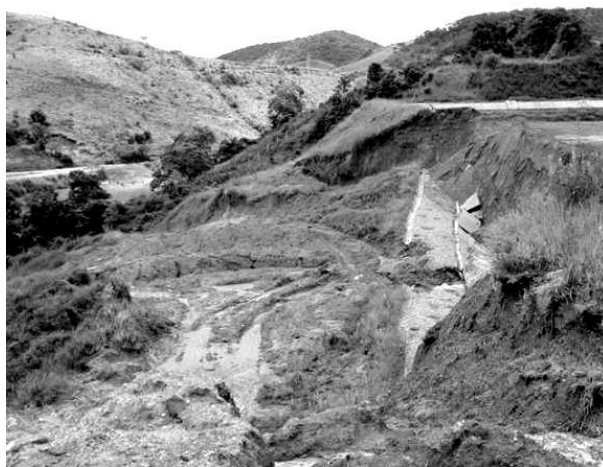
Em região acidentada, foi construída uma lagoa aeróbica para ETE, que requereu corte e aterro para sua implantação, em solos residuais de gnaiss. A encosta adjacente tinha cerca de 25° de inclinação, terminando em um córrego. Em período de fortes chuvas, a encosta sofreu ruptura, atingindo os diques laterais de contenção da lagoa (Fig 4). O processo de ruptura, desde seus primeiros sinais até seu término, levou aproximadamente 1 dia para ocorrer.

Figura 4: Ruptura da encosta, atingindo o dique de contenção

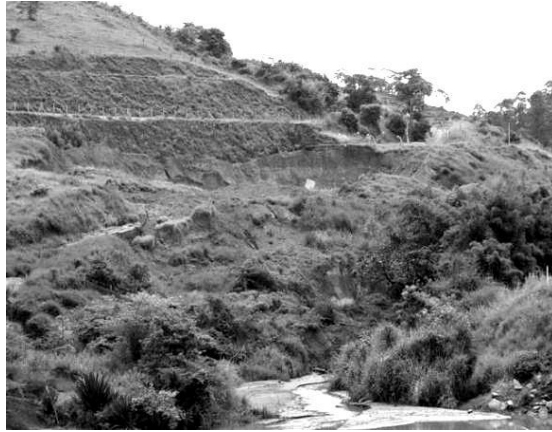
A análise do projeto geotécnico indicou que o mesmo era adequado, com parâmetros do solo e análises de estabilidade realísticas. Entretanto, constatou-se que a instabilidade foi deflagrada pela erosão do pé do talude pelo córrego (Figura 5). Trata-se de região de vales estreitos, onde as chuvas podem causar súbitos aumentos de vazão e de altura dos rios. As análises de estabilidade sem erosão do talude mostram estabilidade satisfatória, e as realizadas com erosão do pé indicam ruptura.

Figura 5: Vista geral do escorregamento e do córrego ao pé da encosta

Apesar de bom projeto, não se atentou para a possibilidade de erosão do pé da encosta pelo córrego.

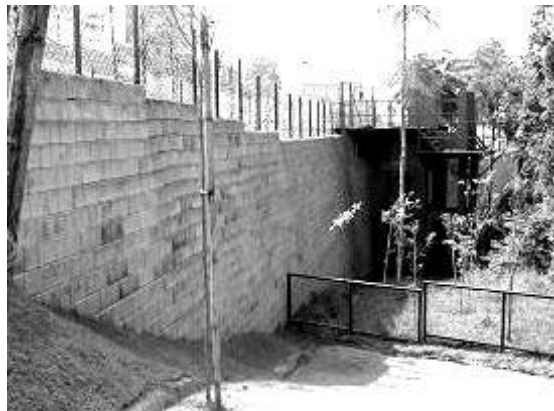
O aterro, de até 12m de altura, com parede vertical de blocos de concreto (Fig 6) , foi construído com solo compactado (residual de gnaiss e mica-xisto), camadas intercaladas de mantas de geossintético.

Figura 6: Aspecto do muro de blocos do aterro reforçado

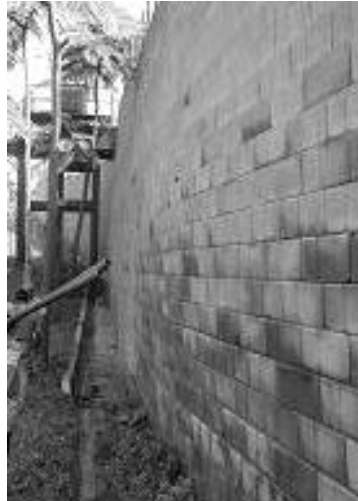
Após cerca de um ano de operação, e sob fortes chuvas, o aterro sofreu ruptura, cujas evidências foram embarrigamento do muro de blocos, trincas na pista asfaltada no topo do aterro (Figuras 7 e 8), inclinação de torneiras, etc., o que obrigou à interdição da pista.

Figura 7: Embarrigamento do muro

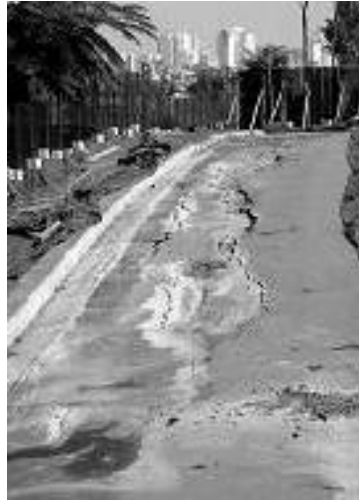
Figura 8: Trincas no pavimento acima do aterro

As trincas da pista se iniciaram junto a uma caixa enterrada de concreto de distribuição de rede elétrica no meio da pista, numa seção de 8m de altura, propagando-se depois para a seção de maior altura. Foram então realizados vários testes de CPT, indicando que os 3 a 4m superiores apresentavam muito baixa resistência. A análise do projeto indicou que o mesmo foi elaborado adequadamente em termos de seu dimensionamento; as análises de estabilidade realizadas após o evento indicam FS satisfatório.

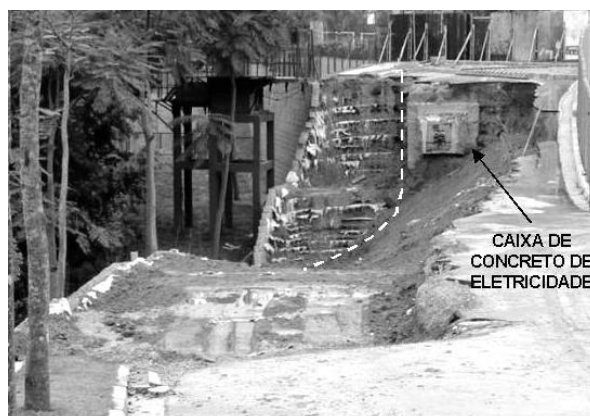
Na escavação do aterro para sua reconstrução, pode-se observar que: a) efetivamente, o solo das camadas superiores era mal compactado; b) verificou-se que as camadas superiores foram executadas depois de uma paralisação da construção, após o que a equipe de controle de qualidade não mais esteve na obra; c) a ruptura iniciou-se junto à caixa de concreto enterrada, prosseguindo abaixo da mesma de forma circular (Fig 9 e 10).

Figura 9: Trecho escavado, vendo-se o muro de blocos, as camadas de geossintético e a caixa de concreto

A análise deste caso mostrou que o forte contraste de compressibilidade entre a caixa enterrada de concreto e o aterro, permitiu a formação de trinca vertical, que com a saturação pelas chuvas, também gerou pressões hidrostáticas na trinca. Embora a caixa de concreto não estivesse na seção de maior altura, esses fatores causaram a ruptura do aterro.

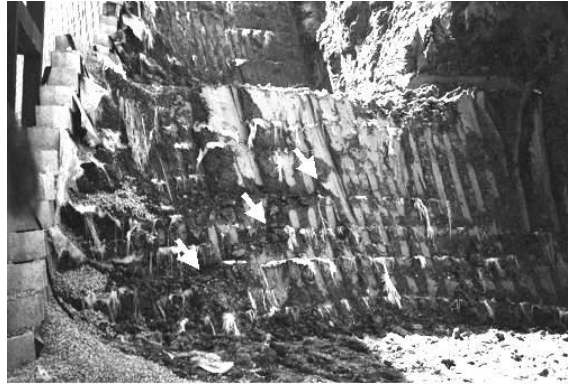
Figura 10: Detalhe da superfície de ruptura

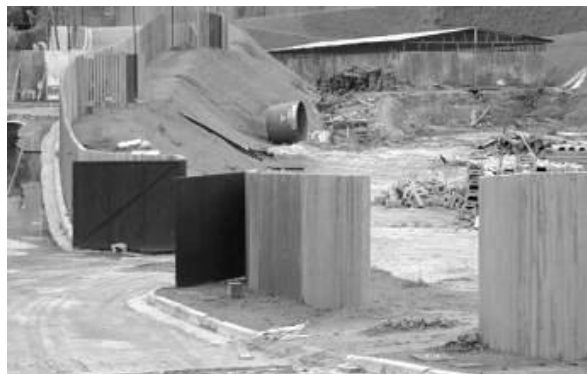
As chuvas que incidiram no período foram da ordem de 60mm em 1 dia, 250mm em 15 dias e 400 em 1 mês, sendo que ultrapassaram a “curva crítica” de chuvas acumuladas que podem deflagrar escorregamentos (Kanji et al, 1997, 2003). Constatou-se também que na parte posterior do aterro reforçado existia uma bacia topográfica com drenagem altamente deficiente, que provocou infiltrações no aterro (Figura 11)).

Figura 11: Bacia de acumulação de águas pluviais

Portanto, três fatores básicos foram os responsáveis pela ruptura: má compactação (por ausência de fiscalização), má drenagem superficial, e a existência da caixa enterrada de concreto.

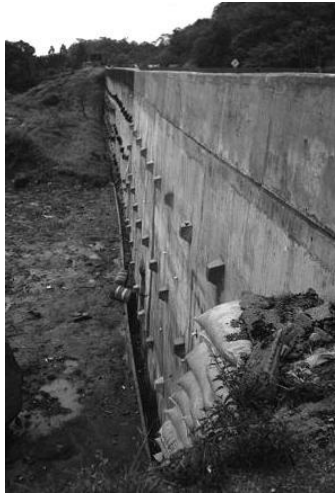
O km 39 da rodovia Curitiba – Paranaguá no trecho da Serra do Mar, apresentou danos de abaulamento e trincas na pista, bem como escorregamentos no talude externo, adjacente a uma cortina atirantada existente há cerca de 20 anos para conter o aterro (Figuras 12 e 13). Trincas importantes e cristas de escorregamentos com mais de 1m de

Figura 12: Cortina atirantada existente

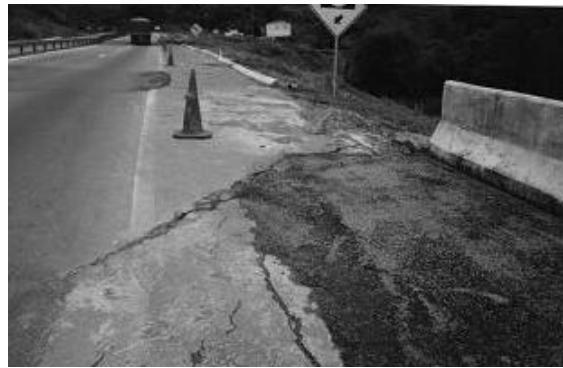
Figura 13: Ruptura adjacente à cortina atirantada

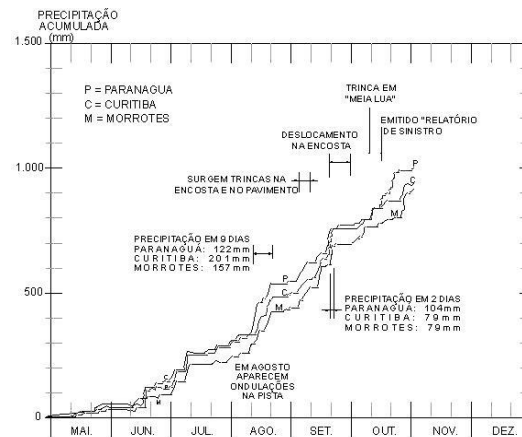
Os movimentos foram causados por período chuvoso. O gráfico de chuvas acumuladas , de 3 estações da região (Figura 14) mostra que a cada intensificação das chuvas os danos sofreram agravamento. As chuvas acumuladas ultrapassaram a “curva crítica” que indica a grande probabilidade de deflagração de escorregamentos (Kanji et al, 1997, 2003).

Figura 14: Chuvas acumuladas no período da ruptura

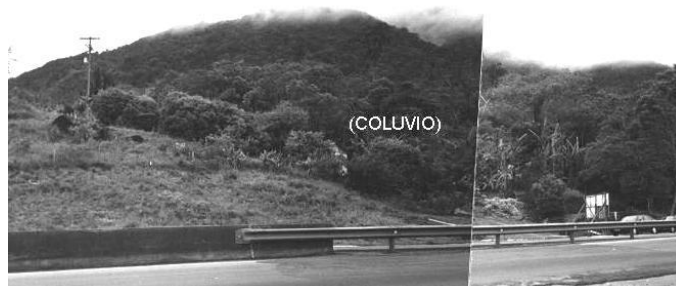
A interpretação de fotos aéreas mostrou diversos corpos coluvionares ao longo da estrada, sendo que um deles coincidia com a área instável. Constatou-se que a largura do colúvio (Figura 15) ultrapassava o trecho abrangido pela cortina atirantada (Figura 16), justamente onde ocorreu o escorregamento no talude externo.

Figura 15: Vista do corpo coluvial

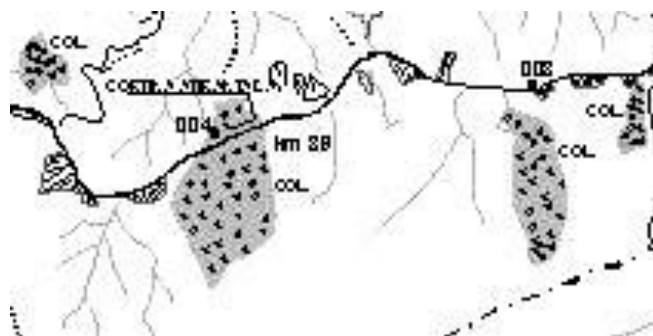
Figura 16: Interpretação de fotos aéreas indicando a existência de colúvios

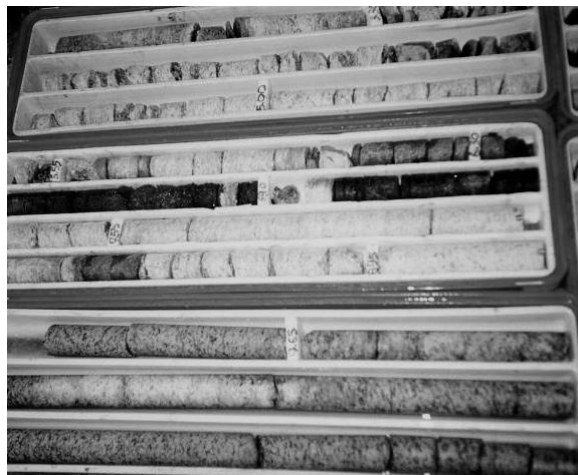
O vertedor foi escavado em gnaisses, contendo camadas de biotita-xisto. Essas camadas foram devidamente reconhecidas pelas sondagens realizadas (Figura 17) e consideradas nos estudos. Alguns pequenos trechos se revelaram alterados, mas não foram considerados contínuos.

Figura 17: Testemunhos de sondagem com ocorrência de biotita-xistos (escuro)

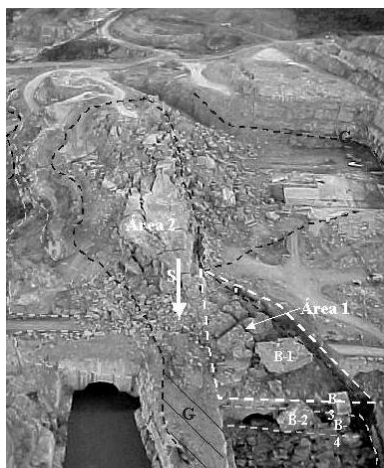
Na parte mais a jusante do vertedor, onde se executavam escavações, foram implantados 4 pinos para medida de deslocamentos. Após algumas semanas os pinos indicaram deslocamentos da ordem de 3 cm, interrompendo os movimentos. No 4º mês de instalados, os movimentos ressurgiram e progrediram por mais cerca de 3 cm. Poucas semanas depois passaram a intensificar-se, quando se notaram algumas fissuras no concreto projetado que revestia a parede da escavação, ocorrendo a ruptura do maciço da parede direita poucos dias depois. A ruptura ocorreu em cerca de 1 hora, e envolveu volume da ordem de 180.000 m^3 (Figura 18). Surpreendentemente, o movimento principal ocorreu para jusante, e não lateralmente para a escavação, como previsto e tratado preventivamente.

Figura 18: Vista aérea da ruptura (foto cedida pela CNO)

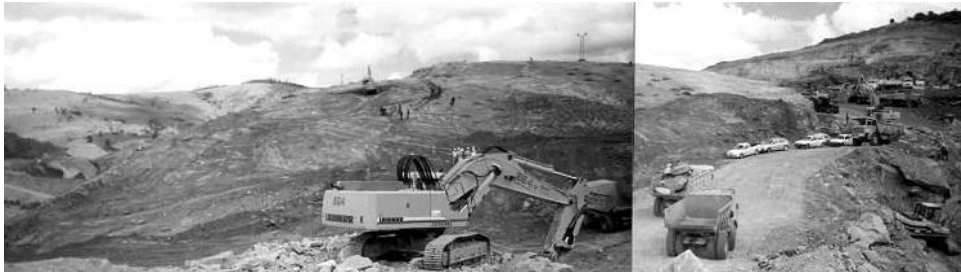
Após a remoção total do material, verificou-se que a camada de biotita-xisto, por onde ocorreu o deslizamento, apresentava-se dobrada de forma convexa, com mergulho do eixo (“plunge”) para jusante, paralelamente ao eixo do vertedor (Figura 19), esclarecendo o sentido do movimento ocorrido.

Figura 19: Vista da superfície de ruptura após sua limpeza

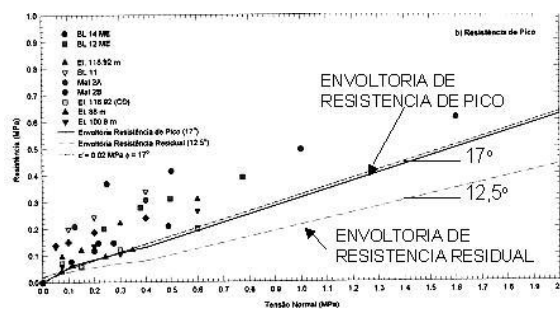
Retroanálises da estabilidade do deslizamento indicaram ângulo de atrito de cerca de 12° , coincidentemente com os ângulos de atrito residuais dos ensaios de cisalhamento direto em laboratório (Figura 20).

Figura 20: Ensaios CD em amostras indeformadas no biotita-xisto (cedido pela CNO)

Portanto, alguns planos dessa camada já haviam sofrido cisalhamento pretérito por esforços tectônicos, o que não podia ter sido julgado no exame das fraturas, embora a característica escalonada da geomorfologia, que representa um “ensaio da natureza”, poderia ter levantado essa suspeita. Aparentemente, não havia necessidade para o projeto de ter sido feita sondagem no maciço deslizado mas, caso tive sido feita, teria sido possível prever a direção do deslizamento.

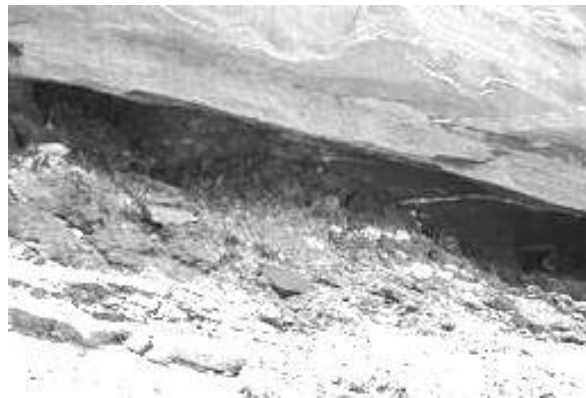
Após a ruptura, verificou-se que o talude de jusante da margem esquerda ocorreu ao longo de um plano de cisalhamento com preenchimento de 0,2 a 0,3m de solo predominantemente siltoso e altamente micáceo, situado a cerca de 4 a 5m de profundidade (Figura 21). A laje de rocha remanescente era contínua (Figura 22), o mesmo podendo-se interpretar quanto à laje superior, pelos grandes blocos no rio, rompidos com superfícies frescas e pela inspeção local da mesma. Tal situação inibia a drenagem do solo saturado, criando subpressões atuantes na laje superior (como representado no esquema da Figura 23).

O solo colhido da superfície remanescente da ruptura em amostras deformadas foi submetido a ensaios saturados de cisalhamento direto no Laboratório de Solos da Escola Politécnica da USP, tendo resultado em ângulos de atrito de pico de 34° e residual de 21° . Levando em consideração que a amostra era deformada e que a laje era estável antes do enchimento da represa, pode-se calcular que para um ângulo de atrito de 37° o FS era da ordem de 1,1 em condição seca. Com a aplicação da subpressão calculada, o FS baixa a 0,9, aproximadamente, justificando a ruptura após o enchimento.

Figura 21: Detalhe do plano com preenchimento de solo

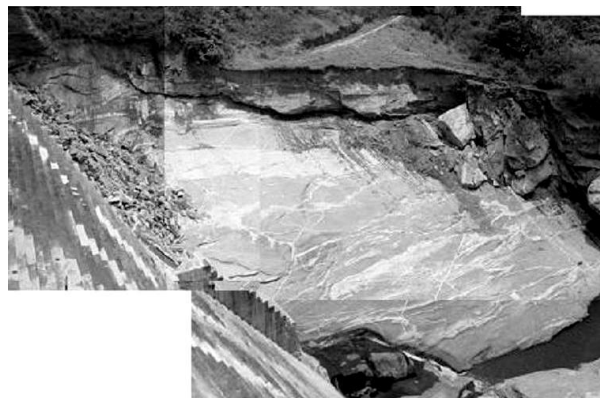
Figura 22: Aspecto do talude da margem esquerda após ruptura

Verifica-se que a integridade da laje superior, aparentando excelente condição geológica, na verdade inibiu a drenagem, dando margem a elevadas subpressões. Verificou-se também, nas análises posteriores, que a superfície de ruptura ocorreu coincidentemente com trechos de recuperação algo diminuída, com falta de 10 a 30cm de testemunhos. Portanto, deve-se destinar a máxima atenção a perdas de testemunhos, pois o que falta é sempre muito mais importante do que o que é recuperado, por representar zonas de fraqueza.

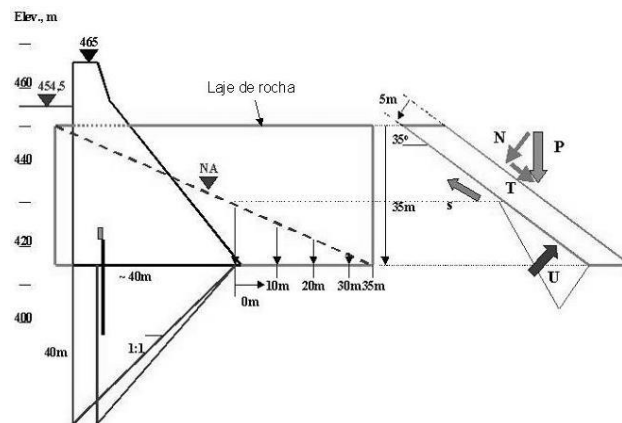
Figura 23: Esquema das forças atuantes na laje superior deslizada
