## **INVESTIGAÇÃO DA RAA EM TESTEMUNHOS DE CONCRETO PROCEDENTES DAS UHE's PAULO AFONSO I, II, III E IV**

Este trabalho tem o objetivo de apresentar os resultados das investigações realizadas em testemunhos de concretos extraídos das UHE's PA I, II, III e IV, de propriedade da CHESF - Companhia Hidro Elétrica do São Francisco que envolveram a determinação das propriedades mecânicas e elásticas, observações visuais e a caracterização petrográfica dos agregados constituintes, com o objetivo de se verificar a influência da reação álcali-agregado (RAA) nas estruturas de concreto. Os ensaios foram realizados no Centro Tecnológico de FURNAS Centrais Elétricas S.A., como parte da campanha de extração realizada no ano 2000. Os resultados obtidos indicam a potencialidade reativa dos agregados quanto à RAA, ratificando as observações de campo.

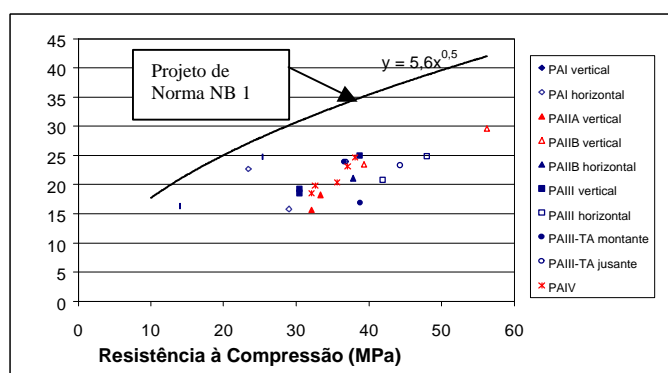
Figura 5 - Correlação entre Resistência à Compressão e Módulo de Elasticidade

Sabe-se que existe uma proporcionalidade entre o módulo de elasticidade do concreto e a raiz quadrada de sua resistência a compressão. O projeto da norma NB-1 indica a relação  $E = 5600 \times f_c^{1/2}$ . Plotando-se os valores dos ensaios de resistência e módulo obtidos, e comparando-os com a fórmula do projeto de norma (Figura 5), pôde-se observar que os valores são inferiores à curva teórica, sendo que PA I foi a menos afetada. Este comportamento já foi constatado em outras obras (CAVALCANTI et al., 2000). A usina de PA I é de fato a que tem apresentado menos evidências da RAA, o que se deve provavelmente a um menor teor de álcalis do concreto.

O processo de deterioração causado pela RAA tem como conseqüências uma pequena queda na resistência à compressão, uma perda maior da resistência à tração e uma acentuada redução do módulo de elasticidade (LARIVE, 1997). O ensaio de módulo de elasticidade no concreto não afetado pela RAA, utilizando a mesma composição dos testemunhos extraídos, poderia indicar o quanto decresceu o valor do módulo de elasticidade do concreto deteriorado. Na Barragem de Furnas, quando se comparou os resultados dos testemunhos extraídos com o concreto moldado, verificou-se uma redução da ordem de 50% no módulo de elasticidade (CASTRO et al., 1997).

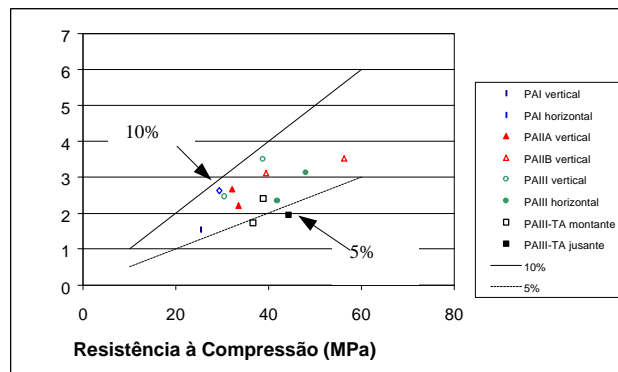
Figura 6 - Correlação entre resistência à compressão e resistência à tração por compressão diametral e linha de tendência correspondente a 5% e 10% da resistência à compressão

Quanto à resistência à tração por compressão diametral, observa-se na Figura 6 que todos os resultados situam-se abaixo da reta correspondente a um percentual de 10% da resistência à compressão. Dois furos da tomada d'água de PA III ficaram abaixo do limite de 5%.

Portanto, com base na degradação do módulo de elasticidade e da resistência à tração, pode-se inferir que a usina de PA I é a menos afetada pela RAA enquanto que a tomada d'água de PA III está no outro extremo, o que é consistente com o comportamento observado nos protótipos.

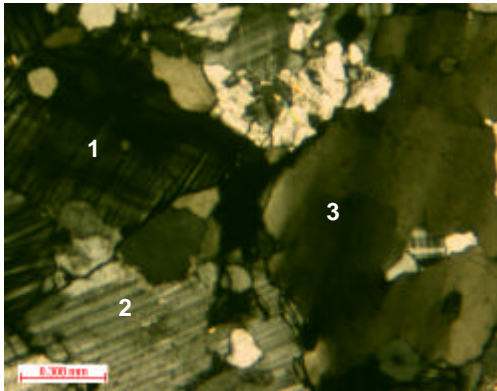
Micrografia 1 - Aspecto geral do granito, mostrando a composição mineralógica principal, 1. K-feldspato e 2. Plagioclásio com geminações características e 3. Quartzo com extinção ondulante - SR2-PAI

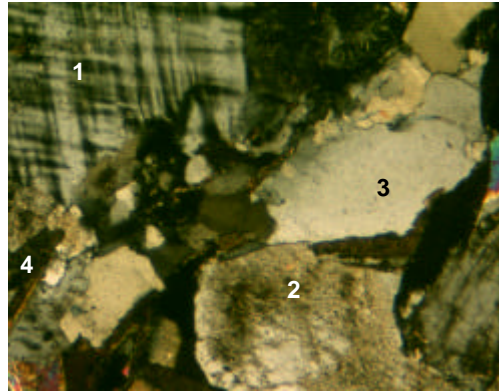
Micrografia 2 - Granito exibindo: 1. K-feldspato (microclina) com geminação em malha; 2. plagioclásio com minúsculas inclusões de argila (alteração); 3. quartzo com extinção ondulante; 4. palhetas de biotita - SR5-PAII

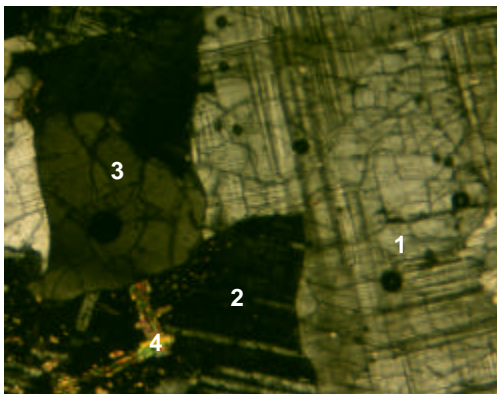
As características observadas em Paulo Afonso III são mais marcantes. Na amostra proveniente do furo SR6 foi observada forte extinção ondulante do quartzo, quando comparado com as demais amostras analisadas, além de fissuramento e fragmentação do quartzo e feldspato. Foi identificado, durante as análises, quartzo com contatos suturados na amostra proveniente do furo SR5, sendo esta característica relacionadas a processos metamórficos e de deformação da rocha. Em relação às amostras de furos SR7 e SR9, os agregados e minerais apresentam-se intensamente fraturados.

Micrografia 3 – Granito, aspecto geral.  
1. Grande cristal de K-feldspato (microclina);  
2. Plagioclásio; 3. Quartzo (cristais fraturados);  
4. Mica (colorida) - SR9-PAIII

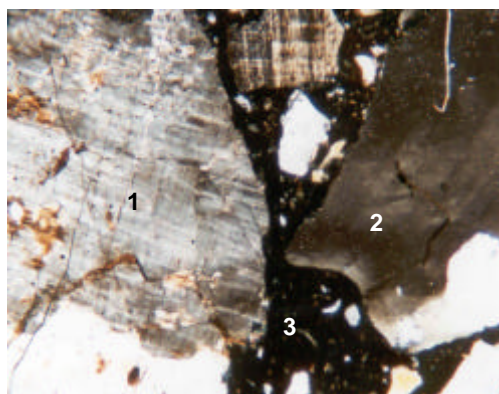
Micrografia 4 - Vista geral da lâmina. 1. Feldspato potássico; 2. Quartzo com extinção ondulante; 3. Argamassa - EM4-PAIV
