UMA TÉCNICA SIMPLES E EFICIENTE PARA A DETECÇÃO E O TRATAMENTO DE INFILTRAÇÕES EM BARRAGENS DE CONCRETO

JOÃO FRANCISCO ALVES SILVEIRA - Promon Engenharia Ltda

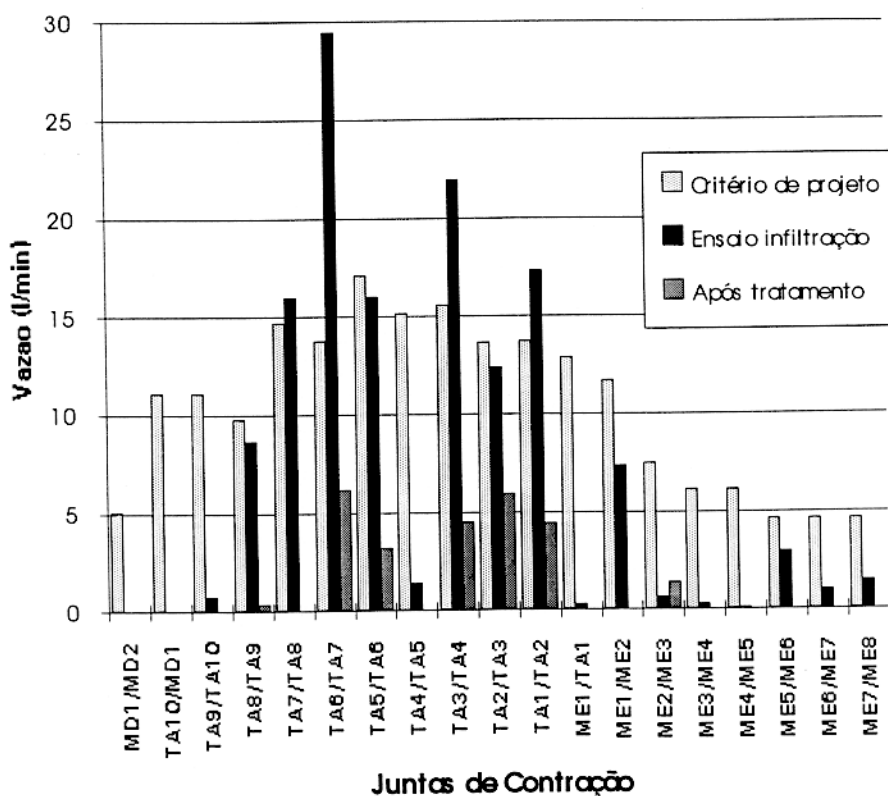
Fig. 2 - TESTE DE INFILTRAÇÃO NOS DRENOS DE JUNT A DA BARRAGEM DE XINGÓ

Conforme pode-se observar na Fig. 1, quarenta por cento dos drenos da tomada d'água apresentaram vazões acima dos valores estabelecidos pelo critério de 0,1 l/min/m, tendo sido submetidos ao tratamento com calda de cimento. Na mesma figura apresentam-se as vazões de infiltração observadas antes e após o tratamento com calda, onde salienta-se a eficiência do tratamento realizado.

As infiltrações observadas através dos drenos de junta da Barragem de Xingó, com o reservatório na El. 134 m, ou seja, apenas 4 metros abaixo do nível normal do reservatório, são de pequena magnitude, não ultrapassando individualmente a 10 l/min.

O tratamento dos drenos de elevada vazão, que muitas vezes ultrapassaram em até 10 vezes os valores estabelecidos pelo critério supra mencionado, consistiu inicialmente no esvaziamento do dreno, retirando-se toda a água colocada durante os testes de infiltração. O dreno foi então preenchido com calda de cimento com traço 1:1, injetada de baixo para cima, mantendo-se a mesma em seu interior durante um intervalo de tempo correspondente à metade do tempo de início de pega. Todos os locais da saída de calda foram devidamente registrados, para sua associação com os resultados do teste de infiltração dos drenos.

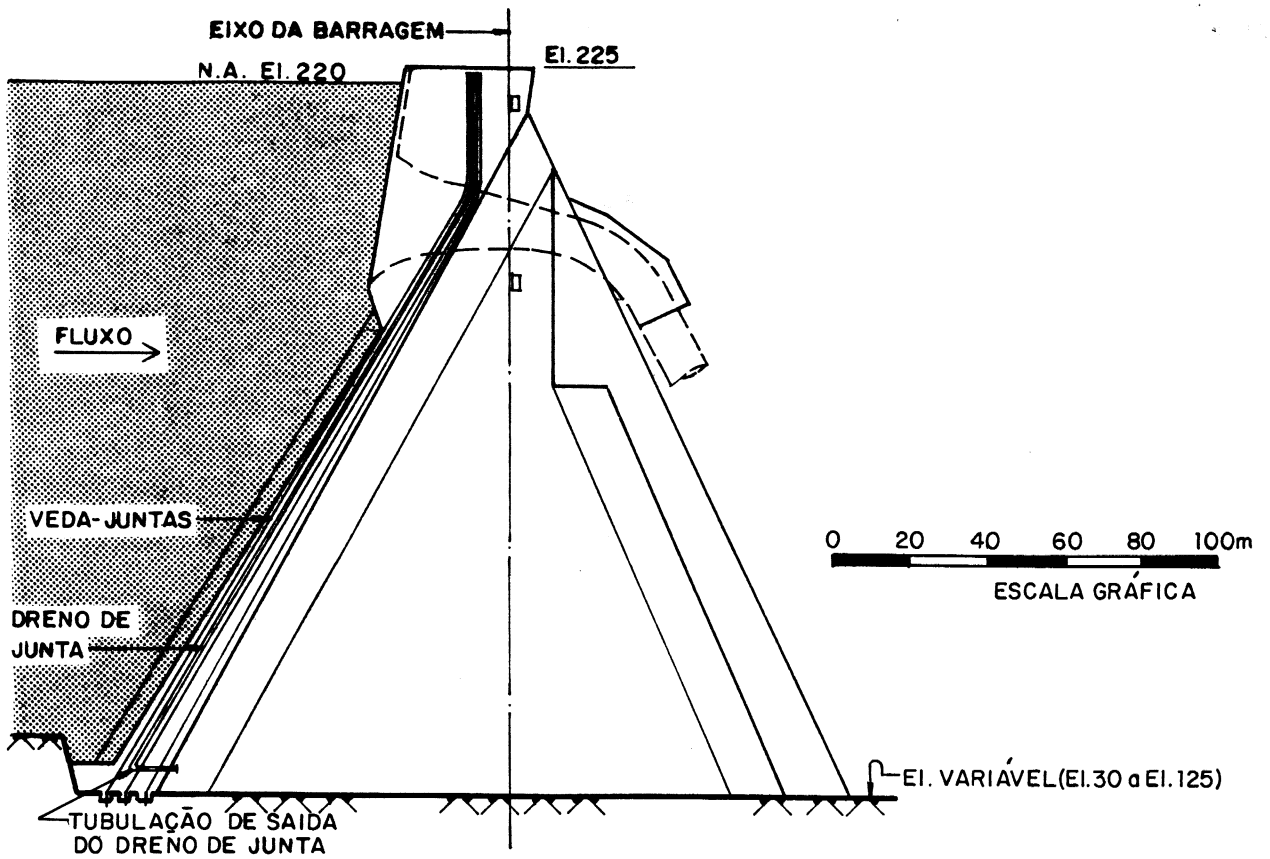
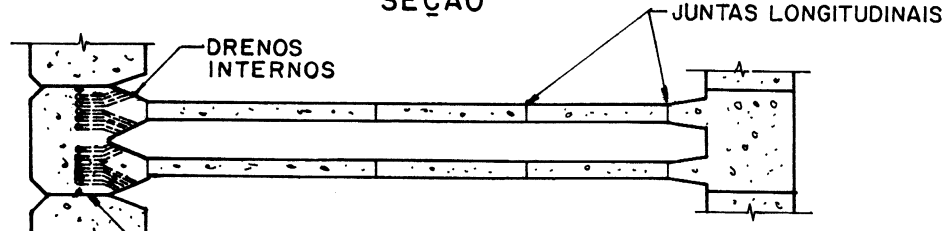
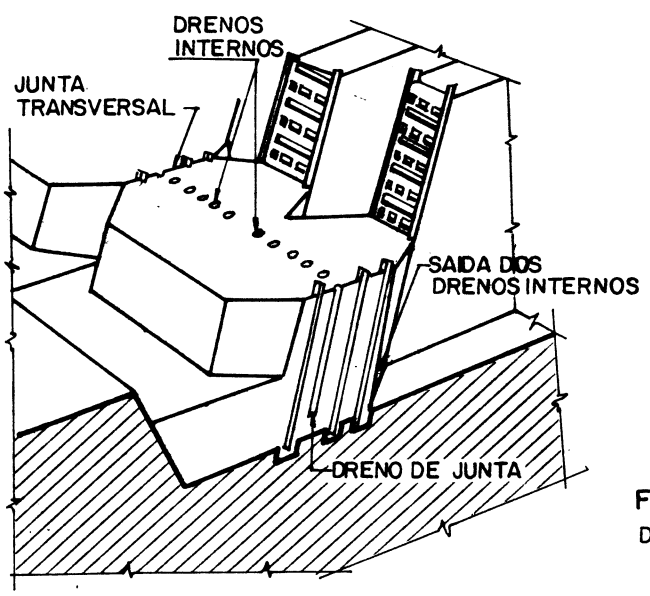
Fig.1-BARRAGEM PRINCIPAL DE ITAIPU
DETALHE DOS DRENOS INTERNOS E DE JUNTA

Na Barragem de Itaipu os 36 blocos tipo gravidade aliviada da Barragem Principal, com 34 metros de largura cada e altura máxima de 190 metros, são drenados internamente por furos com 30 cm de diâmetro e espaçados de 3 metros entre si, conforme ilustrado na Figura1.
