## **INVESTIGAÇÃO DA RAA EM TESTEMUNHOS DE CONCRETO PROCEDENTES DAS UHE's PAULO AFONSO I, II, III E IV**

Este trabalho tem o objetivo de apresentar os resultados das investigações realizadas em testemunhos de concretos extraídos das UHE's PA I, II, III e IV, de propriedade da CHESF - Companhia Hidro Elétrica do São Francisco que envolveram a determinação das propriedades mecânicas e elásticas, observações visuais e a caracterização petrográfica dos agregados constituintes, com o objetivo de se verificar a influência da reação álcali-agregado (RAA) nas estruturas de concreto. Os ensaios foram realizados no Centro Tecnológico de FURNAS Centrais Elétricas S.A., como parte da campanha de extração realizada no ano 2000. Os resultados obtidos indicam a potencialidade reativa dos agregados quanto à RAA, ratificando as observações de campo.

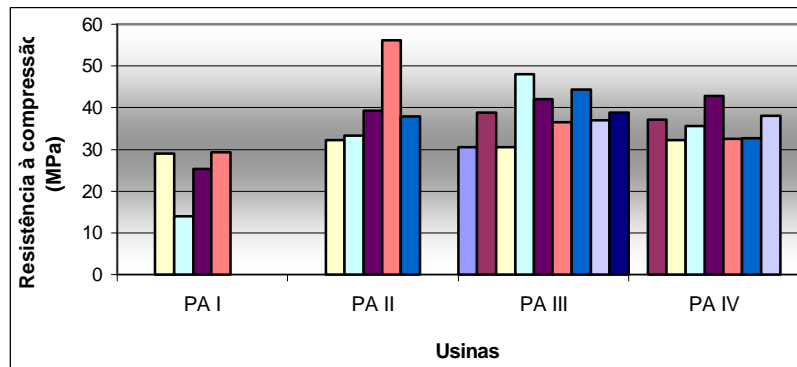
Figura 1 - Gráfico Comparativo dos Resultados de Resistência à Compressão por Furo, por Usina

Na Tabela 3 estão registrados os resultados médios das propriedades mecânicas, elásticas e massa específica obtidos, por furo, de cada usina estudada. Nas Figuras 1 e 2 apresenta-se gráficos comparativos de valores de resistência à compressão e módulo de elasticidade do concreto por usina; cada valor (barra) representa a média de resultados de um furo. Nas Figuras 3 e 4 estão apresentados os valores de tração por compressão diametral e massa específica por usina; da mesma forma que as figuras anteriores, cada valor representa a média de resultados de cada furo (SR).
