INSPEÇÕES REALIZADAS NAS USINAS DE FURNAS PARA DETECTAR REAÇÃO ÁLCALI-AGREGADO

RESUMO

Este trabalho é um resumo das investigações de campo das Usinas em operação de FURNAS e estudos de laboratório, com ênfase na avaliação da reação álcali-agregado nas estruturas de concreto. Serão analisados aspectos como a inspeção visual, instrumentação, monitoração dos equipamentos eletromecânicos e ensaios de laboratórios.

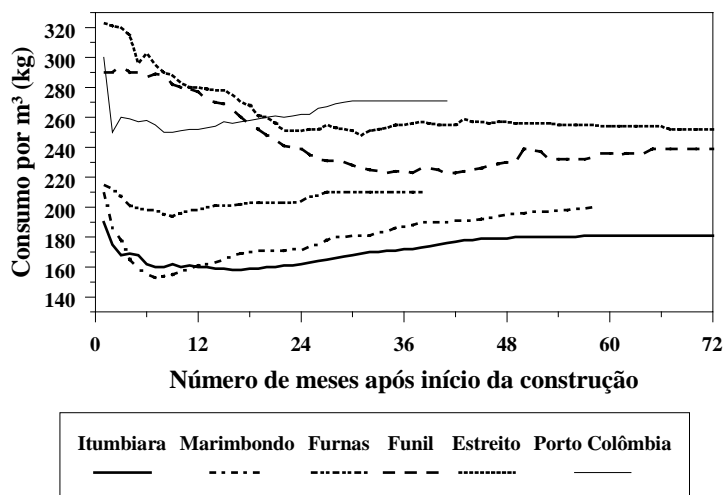
Figura 1 - Consumo de Médio de Cimento

O consumo médio de cimento das Usinas de FURNAS está apresentado na Figura 1, exceto para a UHE Mascarenhas de Moraes, que não foi construída por FURNAS.
